EKSPERTYZA STANU TECHNICZNEGO

**EKSPERTYZA STANU TECHNICZNEGO
OBIEKTU BUDOWLANEGO POD NAZWĄ
ESTAKADA STANOWIĄCA DOJAZD DO S.O.R.**

Zamość, Al. Jana Pawła II 10

**SAMODZIELNY PUBLICZNY SZPITAL
WOJEWÓDZKI im. PAPIEŻA JANA PAWŁA II
w ZAMOŚCIU**

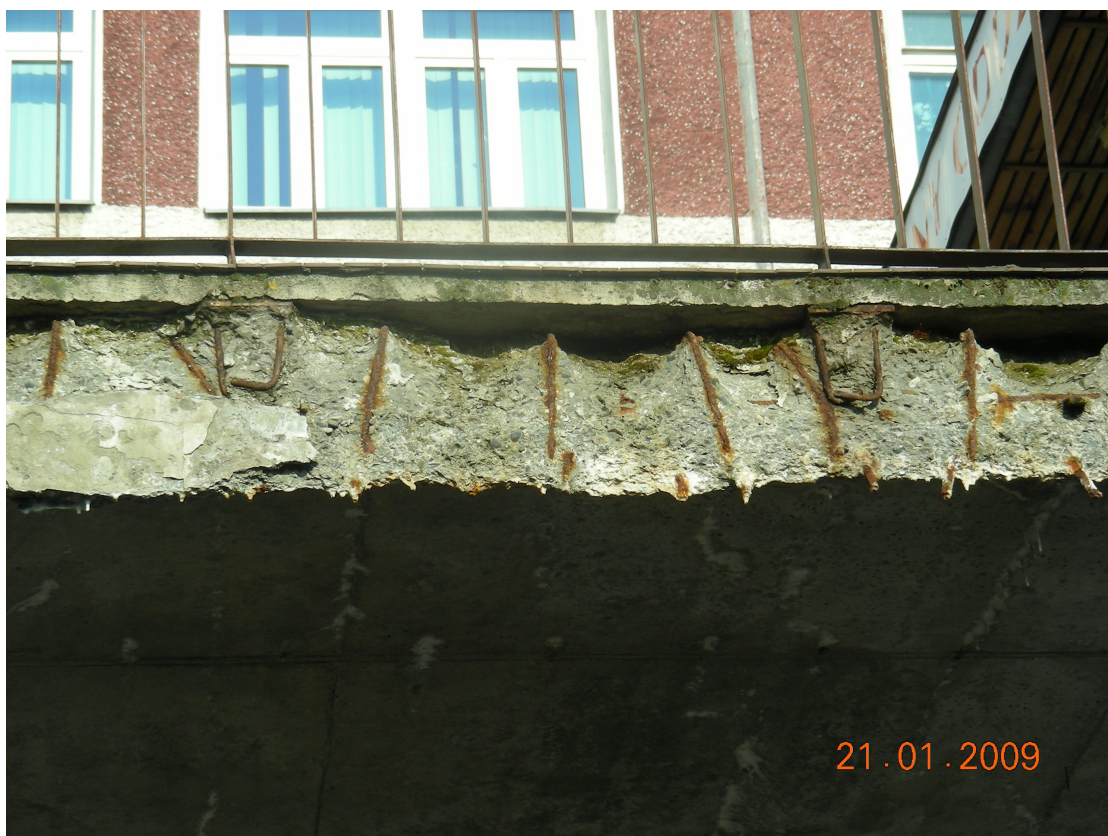
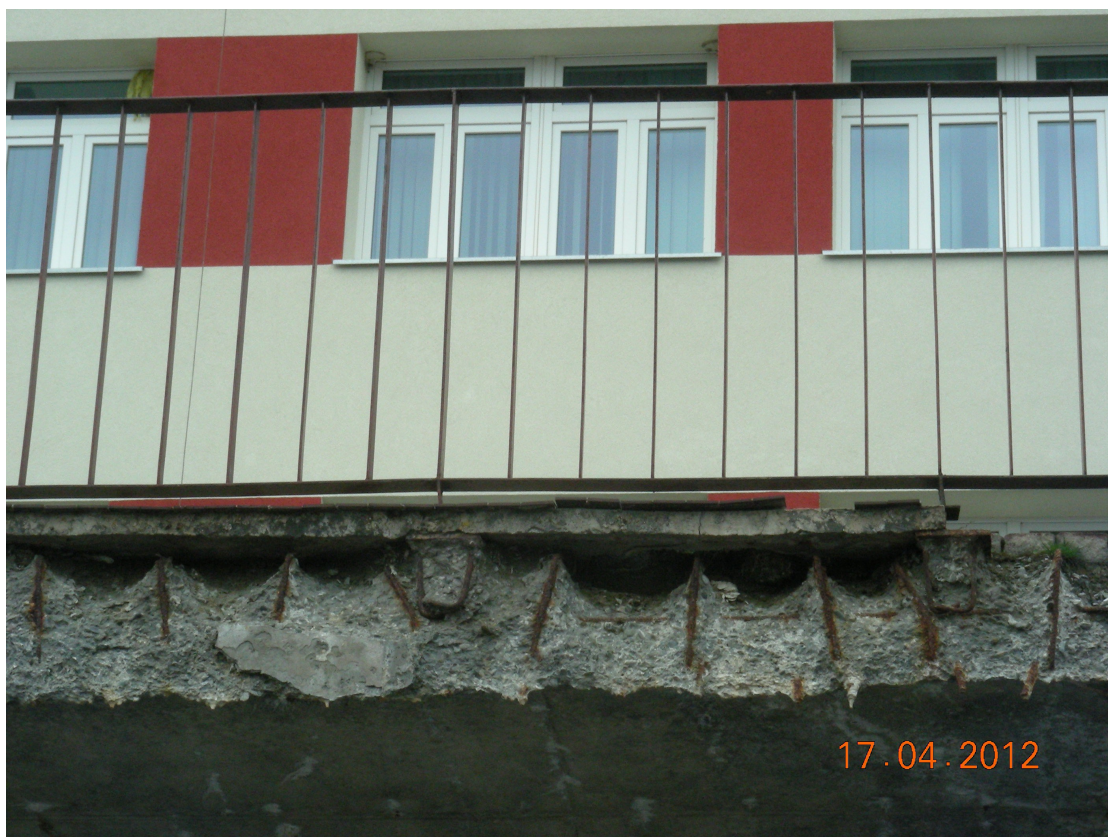
- a). Znaczne ubytki otuliny betonowej zbrojenia oraz betonu powodujące w wielu miejscach odsłonięcie prętów zbrojeniowych nawet w całości ich średnicy (5, 6).
- b). Znacznie zaawansowaną korozję odsłoniętych prętów zbrojeniowych
- c). Spękania i zarysowania elementów konstrukcyjnych podciągów i płyt wspornikowych do 2 mm rozwarcia (7, 8). Na dolnej powierzchni płyty żelbetowej stwierdzono również włoskowate rysy na powierzchni,
- d). Zawilgocenia elementów konstrukcji w postaci znacznych zacieków głównie w pobliżu dylatacji oraz zacieki rozchodzące się po dolnej powierzchni płyt i podciągów (9, 10). Zacieki widoczne są na dość dużej powierzchni dolnej

- Ubytki betonu i korozja zbrojenia nie powiększyły się tak znacznie, aby to było widoczne gołym okiem (5 i 6), na fotografiach praktycznie nie widać różnicy.

Fot. 5 Ubytki betonu i korozja zbrojenia '2009.

Fot. 6 Ubytki betonu i korozja zbrojenia '2012.

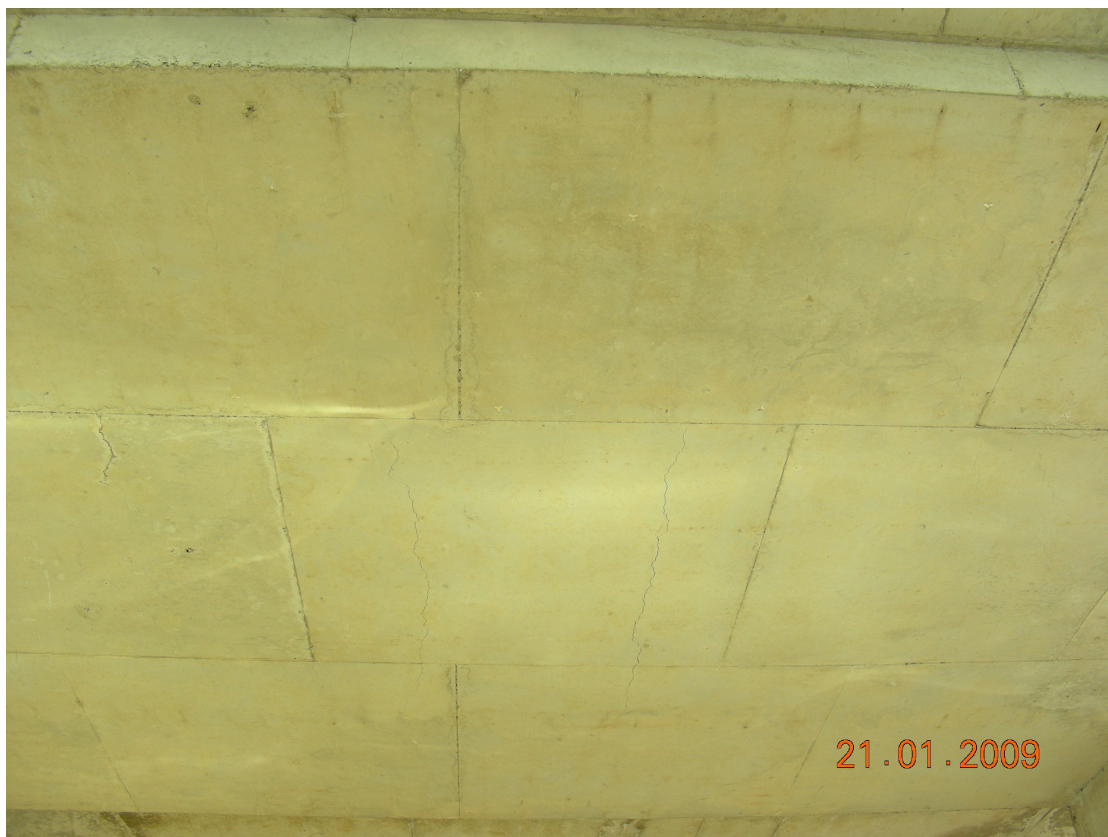
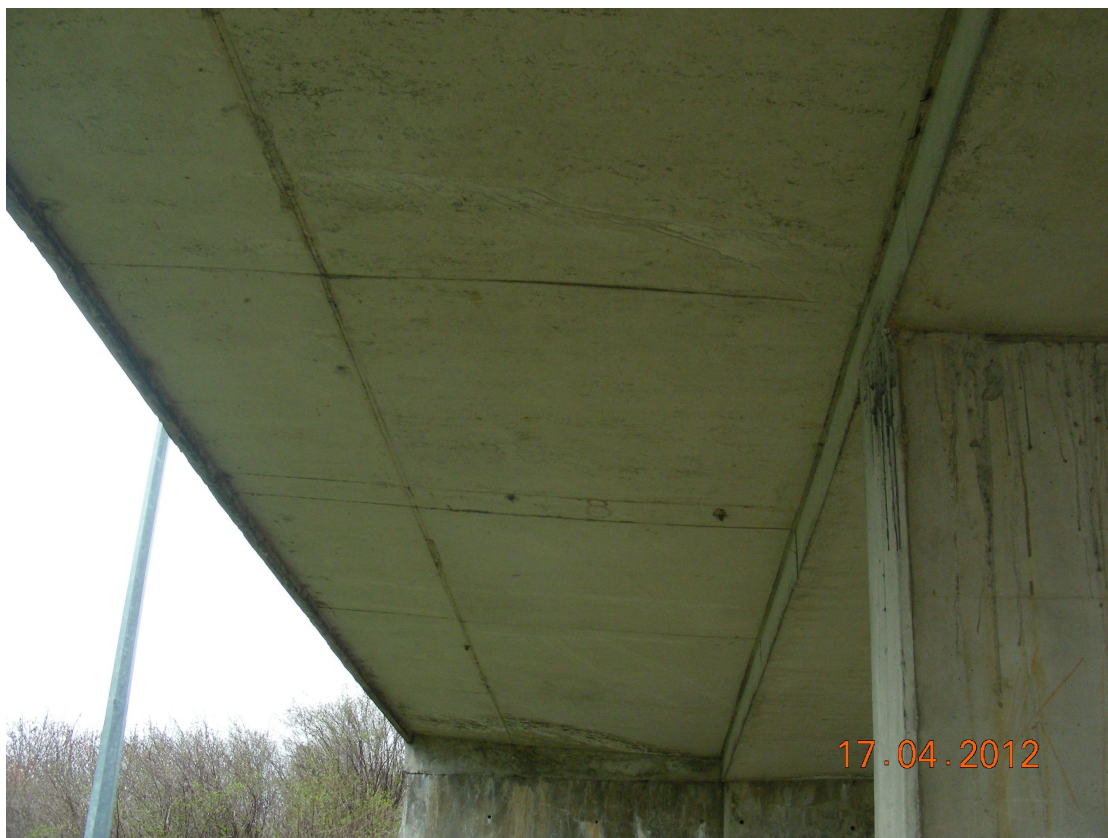
Fot. 7 Spękania i zarysowania betonu konstrukcji '2009.

Fot. 8 Spękania i zarysowania betonu konstrukcji '2012.

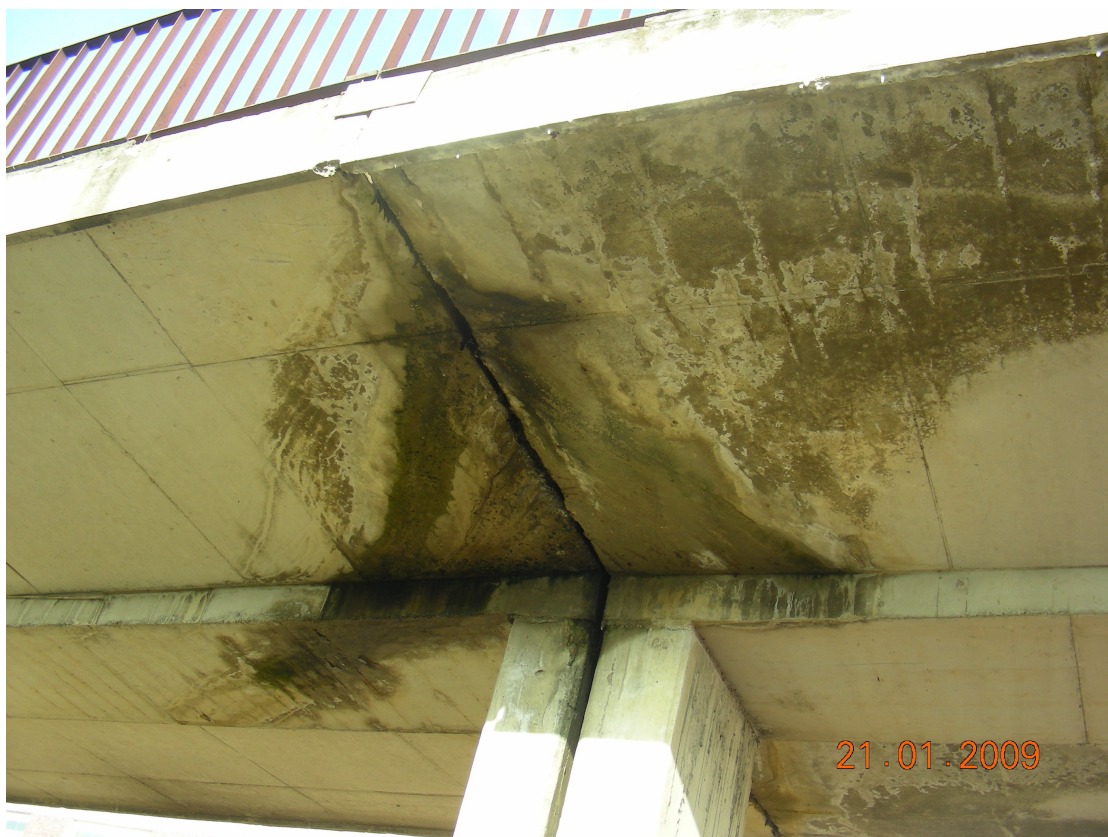
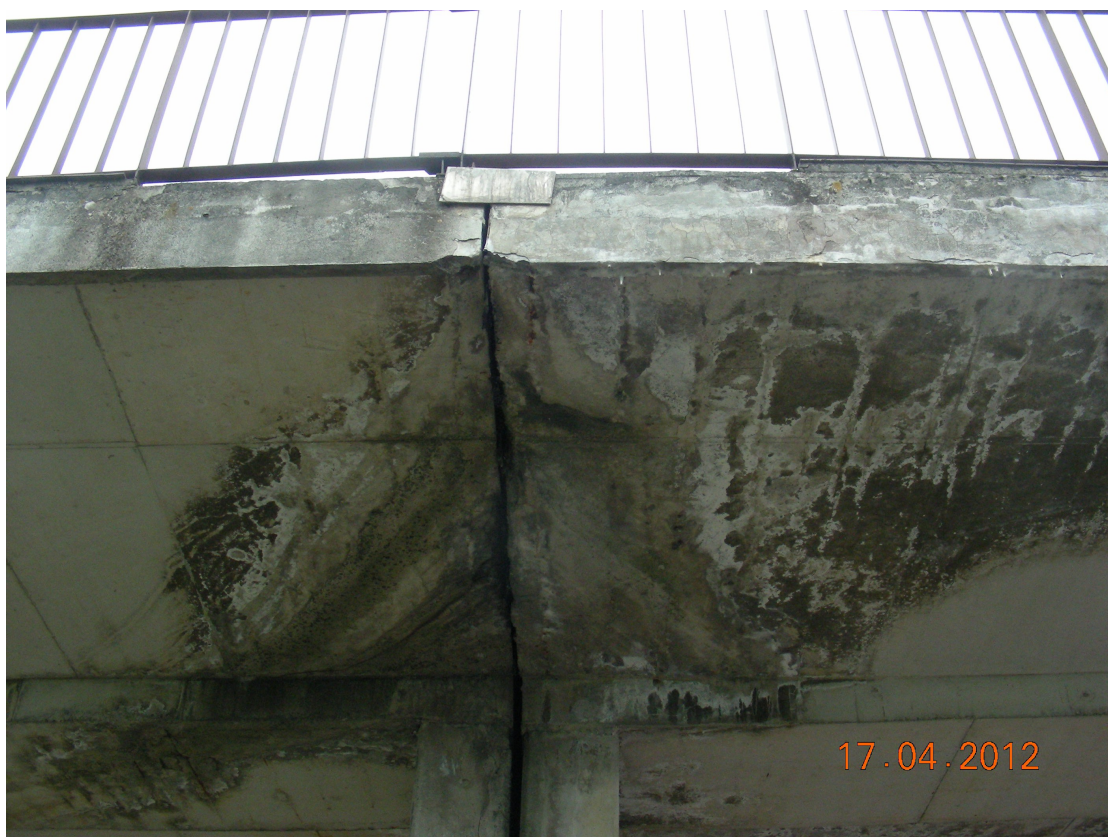
nieszczelnymi dylatacjami się powiększyły – por. 9 i 10. Potwierdza to bardzo istotną rolę, jaką spełniają prawidłowo wykonane dylatacje.

Fot. 9 Zawilgocenia konstrukcji wskutek przecieków dylatacji '2009.

Fot. 10 Zawilgocenia konstrukcji wskutek przecieków dylatacji '2012.

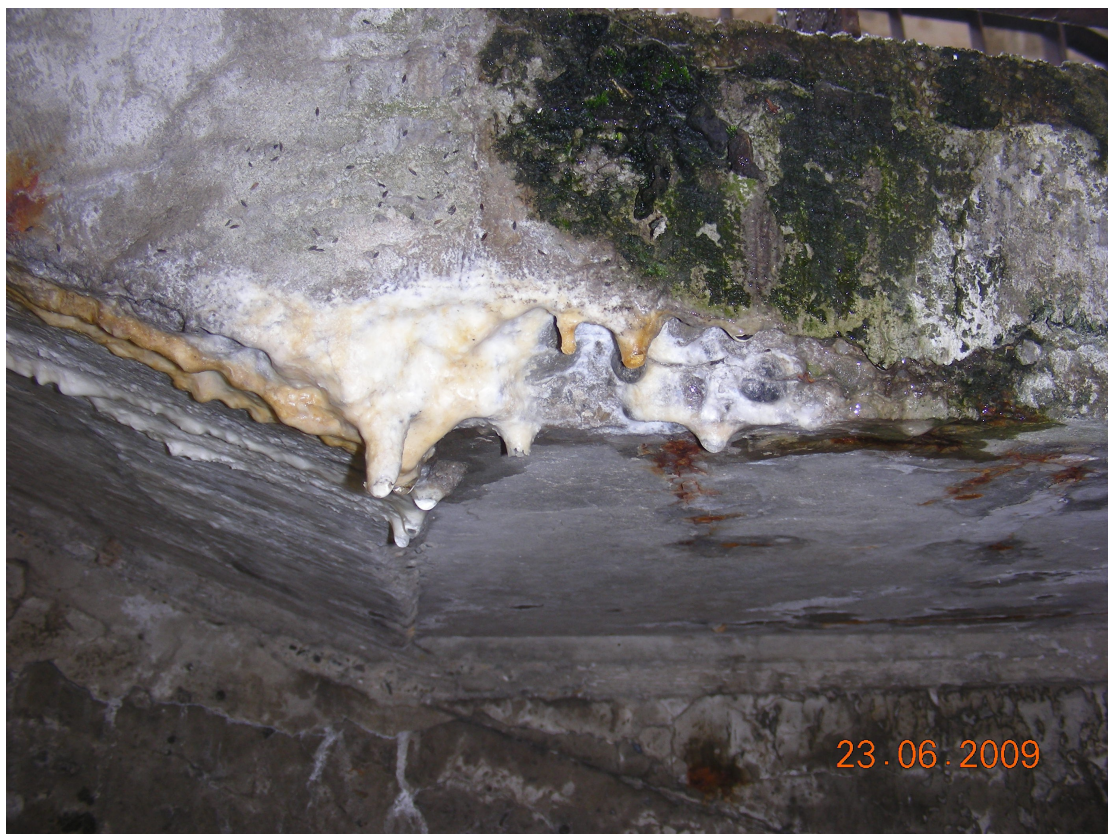
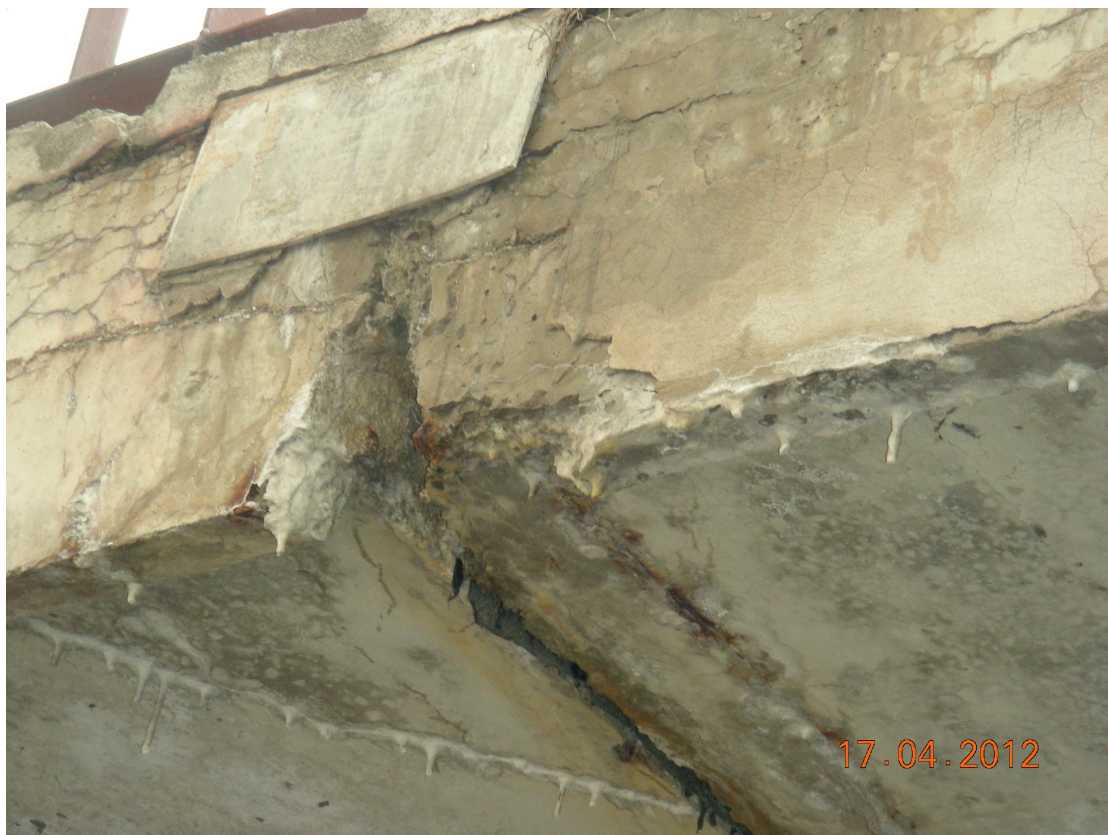
- e). Zasolenia na elementach konstrukcji widoczne w postaci białych przebarwień na powierzchni dolnej betonu, a nawet widocznych „sopli” (11, 12) .
- f). Spękania i zarysowania słupów żelbetowych zwłaszcza przydylatacyjnych.(13, 14)
W zasadzie tylko 2 słupy nie wymagają naprawy : nr 8 i 13.

Fot. 11 Zasolenie konstrukcji żelbetowej w postaci „sopli” ‘2009.

Fot. 12 Zasolenie konstrukcji żelbetowej w postaci „sopli” ‘2012.

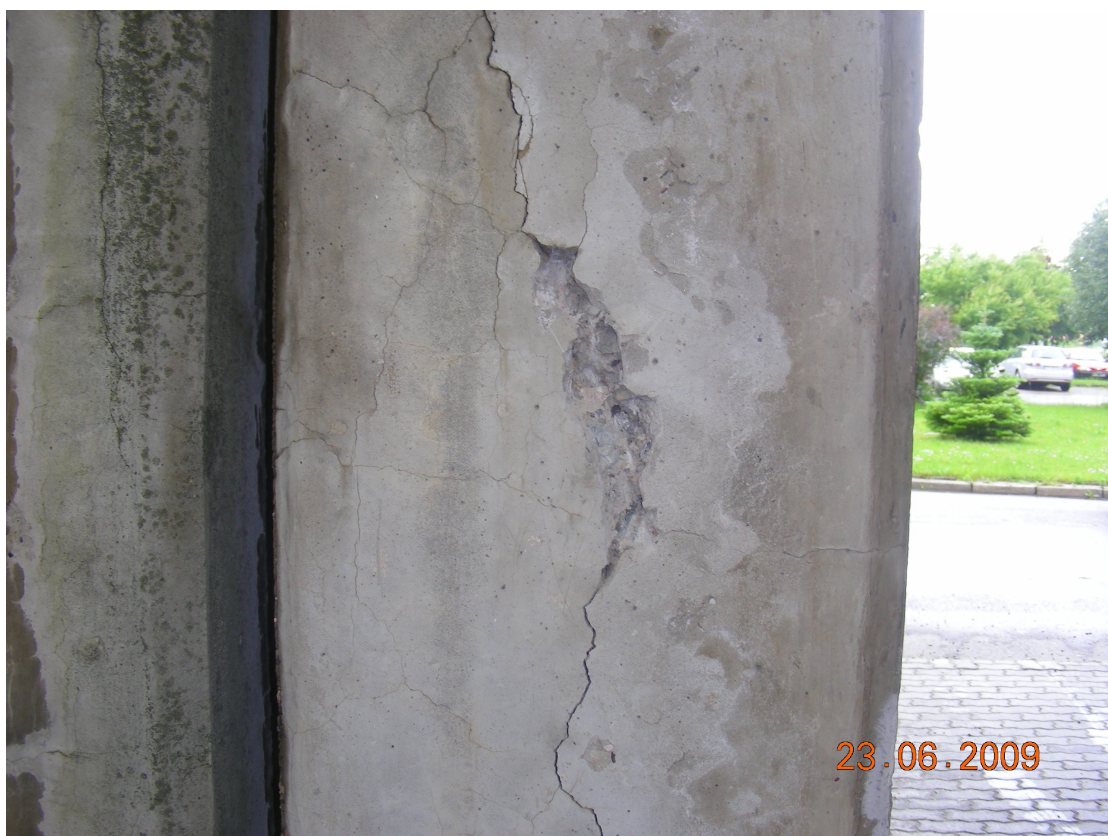
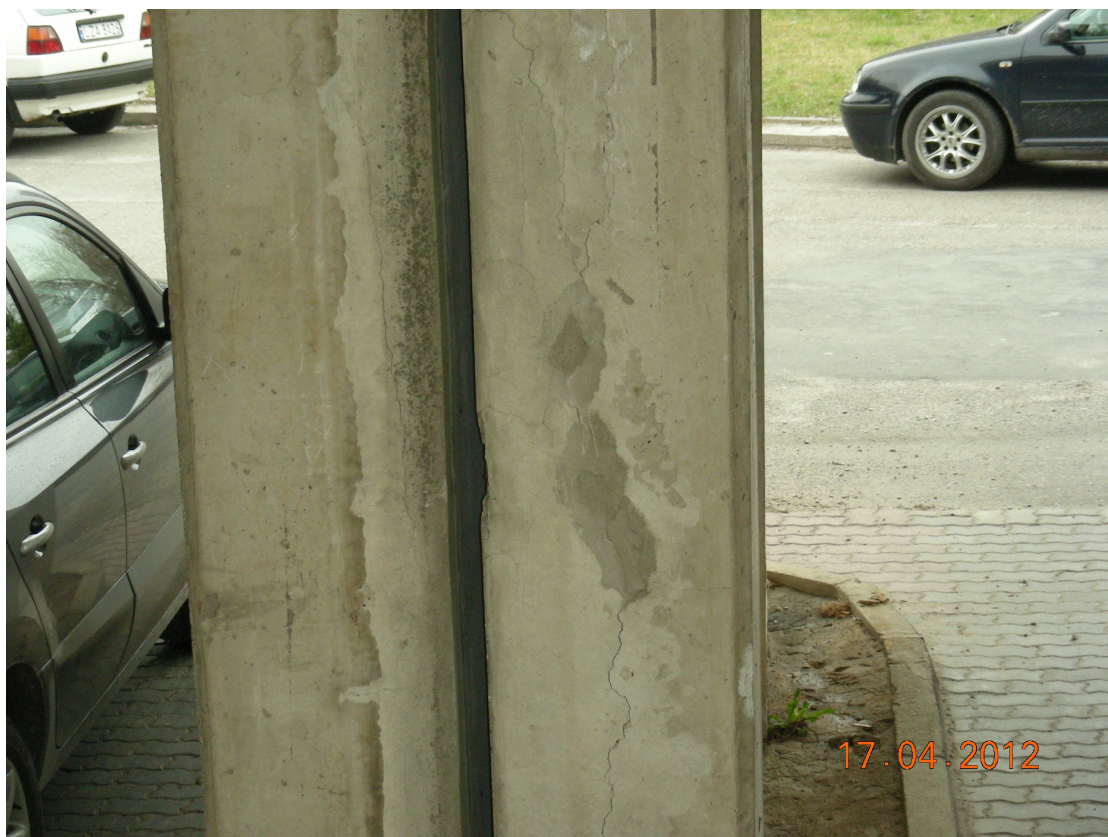
Fot. 13 Spękania słupów przydylatacyjnych '2009.

Fot. 14 Spękania słupów przydylatacyjnych '2012.

Uszkodzone słupy spękane i zawilgocone, gdzie stwierdzono niską wytrzymałość betonu należy wzmocnić 4 kątownikami L120*120*10 mm i przewiązkami 10*140 mm w rozstawie co 60 cm. Całość osiatkować i otynkować mocną zaprawą cementową klasy M10.

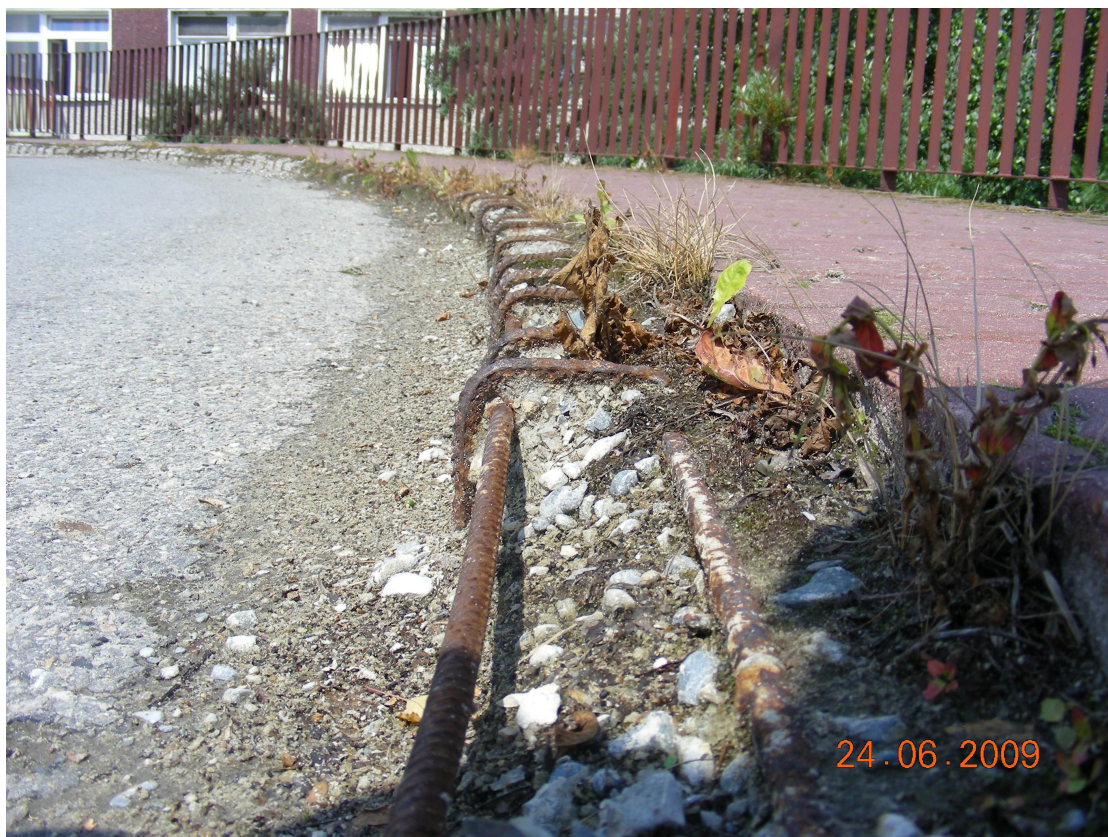
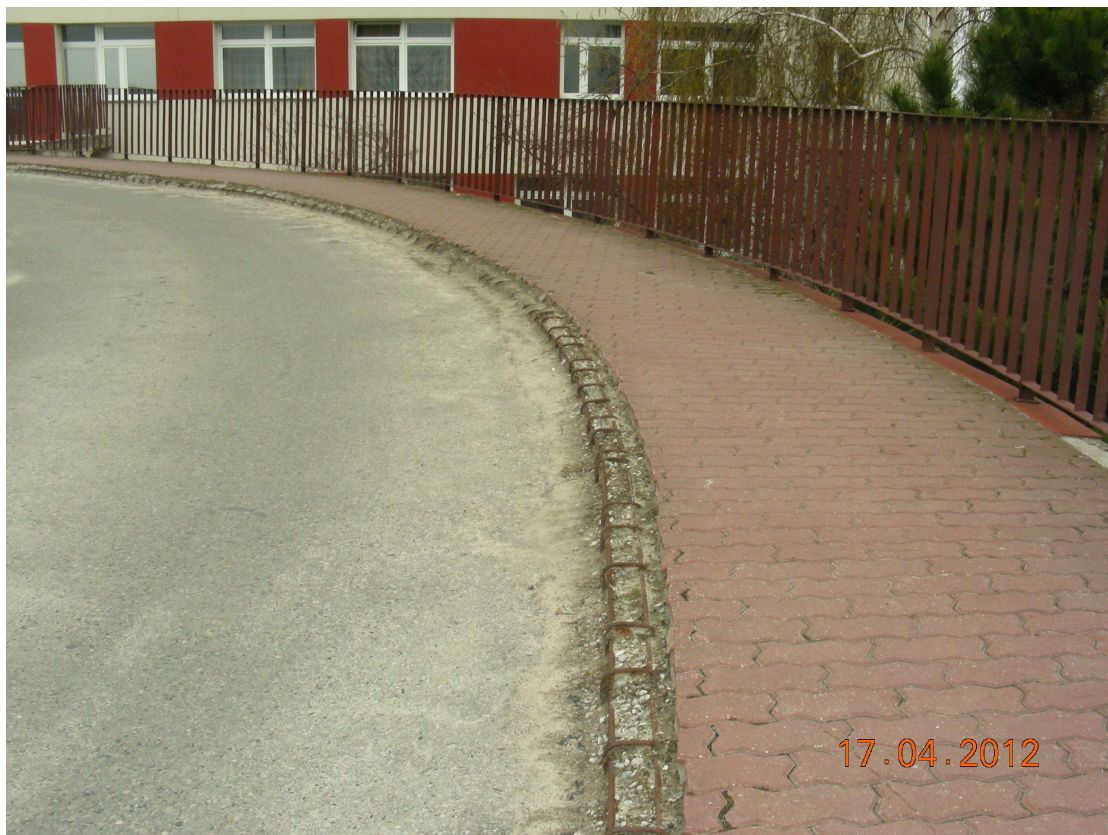
- g). Praktycznie całkowite zniszczenie krawężników żelbetowych na podejździe (15, 16).
- h). Woda opadowa przeciekająca przez nieszczelne dylatacje powoduje zawilgocenie i niszczenie słupów (19, 20)

- Krawężniki żelbetowe części postojowej praktycznie znikły już w 2009 r., należy je odtworzyć na bazie pozostałego jeszcze zbrojenia (15 i 16).
- Izolacje – w dylatacjach stwierdzono całkowity brak izolacji, w czasie większych opadów woda leje się przez nie strumieniami. Pomimo ogólnie, jak wspomniano wyżej, mniejszych zawilgoceń elementów, to wydaje się, że jednak zacieki pod

Fot. 15 Całkowite zniszczenie krawężników żelbetowych '2009.

Fot. 16 Całkowite zniszczenie krawężników żelbetowych '2012.

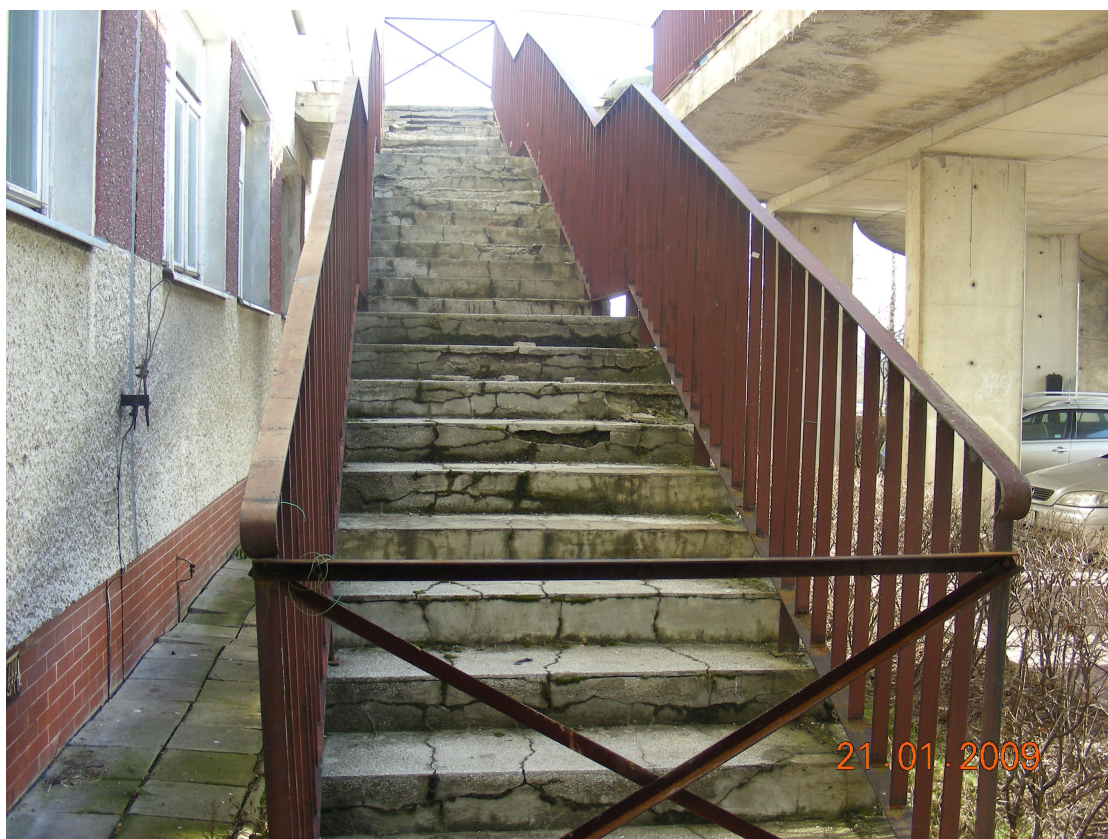
Ponieważ schody zewnętrzne były całkowicie zniszczone, zostały zaprojektowane i wykonano nowe schody (17, 18).

Fot. 17 Całkowicie zniszczone schody '2009.

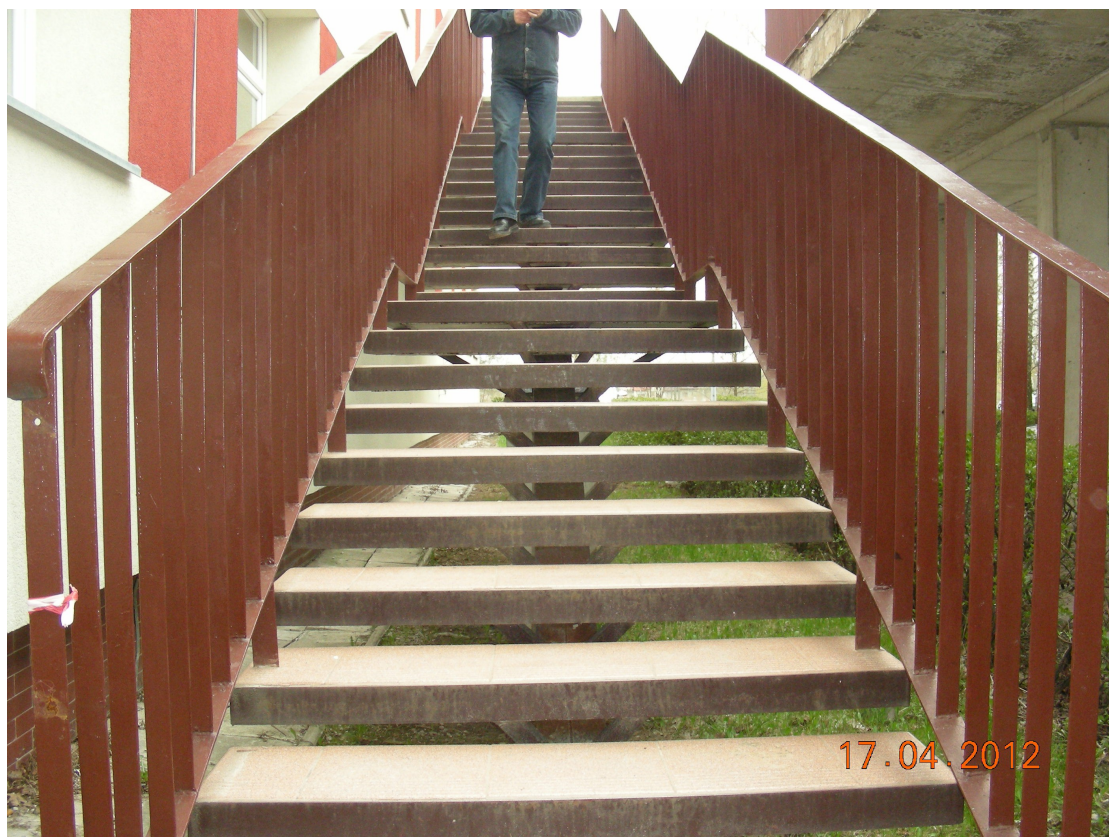
Fot. 18 Nowe schody '2012.

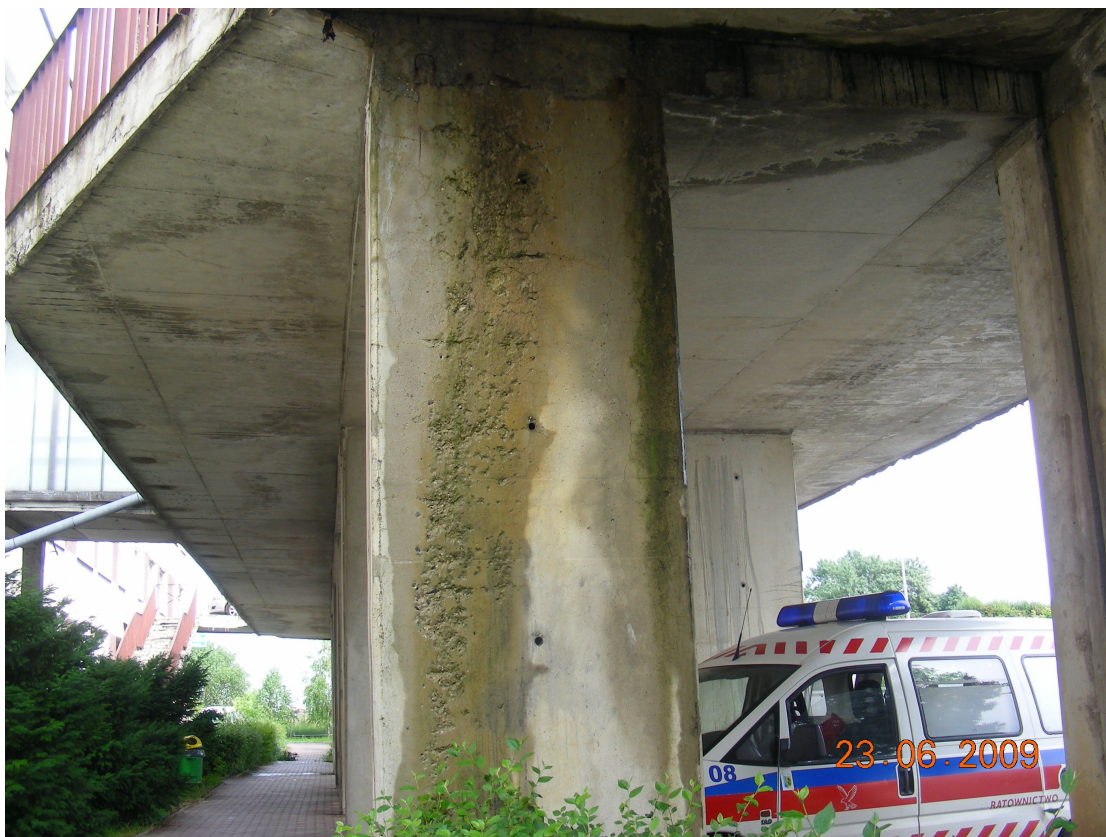
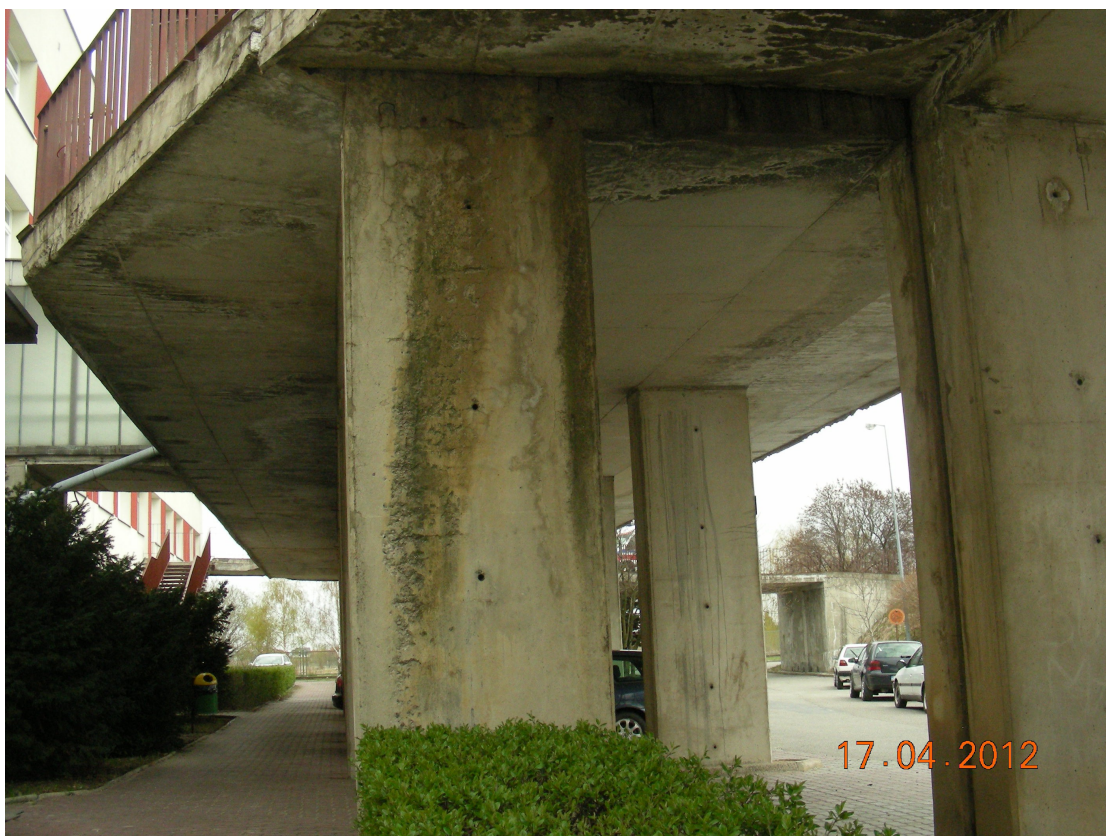
- Zawilgocenia elementów konstrukcji w trakcie opracowywania poprzedniej ekspertyzy były dużo większe (okres opadów), niż obecnie, kiedy opadów było bardzo mało – por. 19 i 20, 21 i 22, 23 i 24. Jak widać na zdjęciach zasięg zacieków i zawilgoceń w niektórych przypadkach jest nawet mniejszy niż poprzednio.

Fot. 19 Zniszczenie słupów od przecieków z dylatacji '2009.

Fot. 20 Zniszczenie słupów od przecieków z dylatacji '2012.

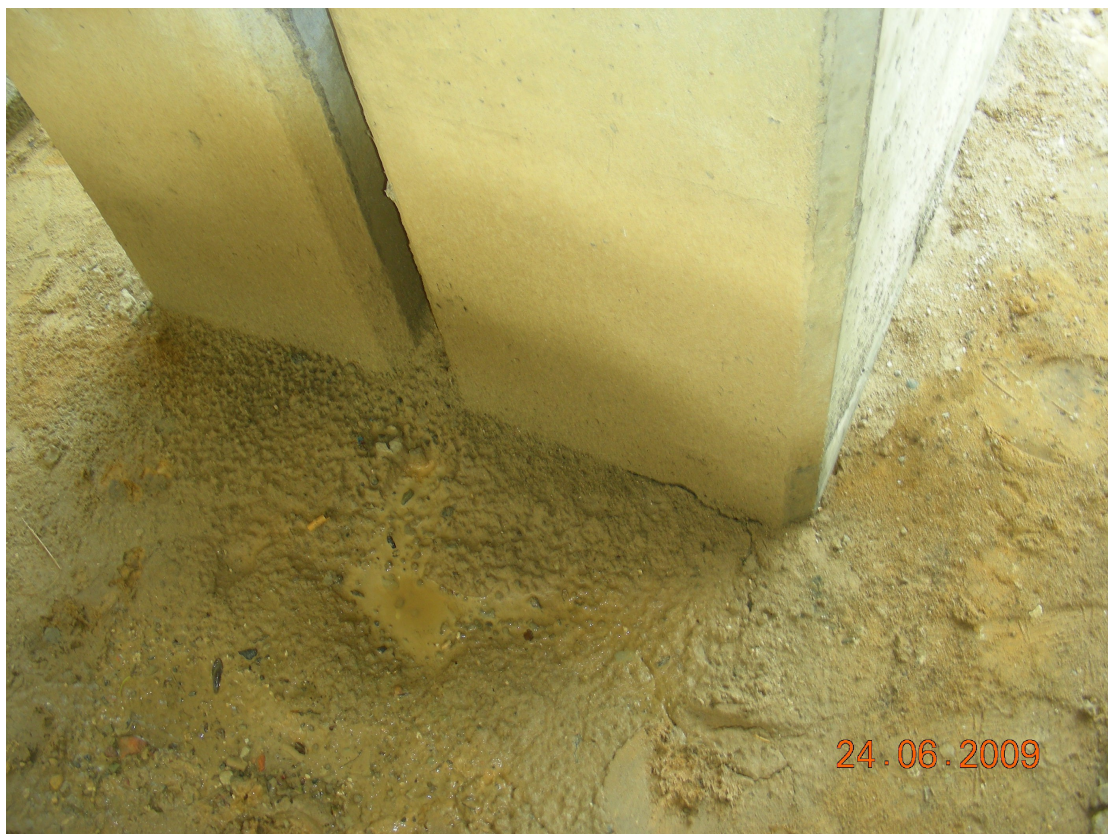
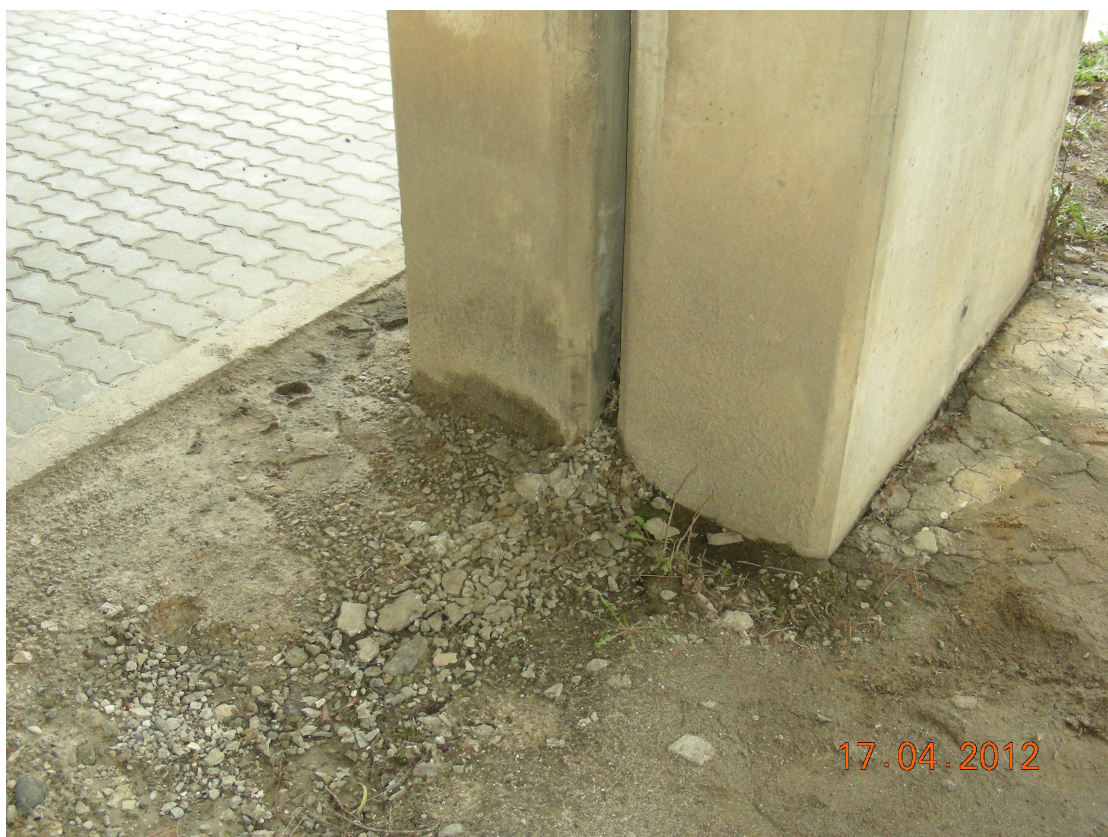
- i). oraz zamoczenie gruntu przy słupach, co może powodować uplastycznienie i osłabienie gruntu pod stopami fundamentowymi (21, 22). Również w miejscach, gdzie przy słupach ułożono kostkę brukową stwierdzono zawilgocenia i osiadanie, a nawet pękanie kostki (23, 24),

Fot. 21 Zamoczenie gruntu od przecieków z dylatacji '2009.

Fot. 22 Zamoczenie gruntu od przecieków z dylatacji '2012.

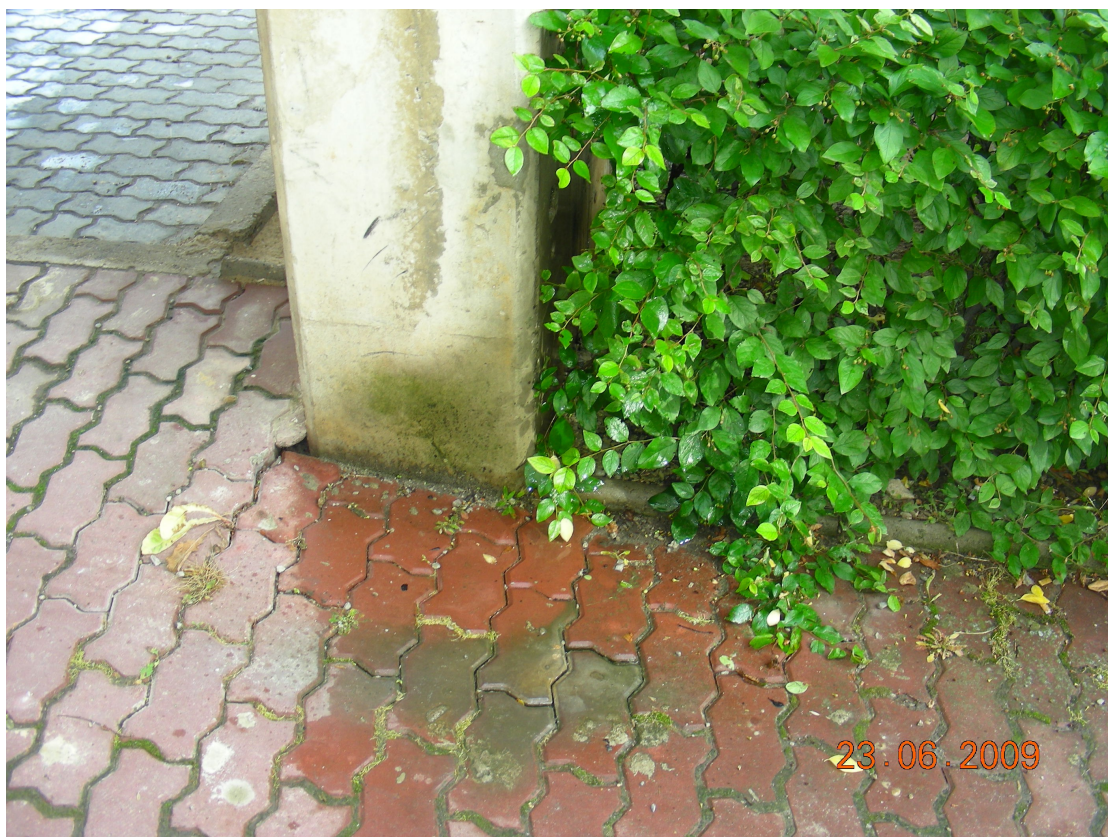
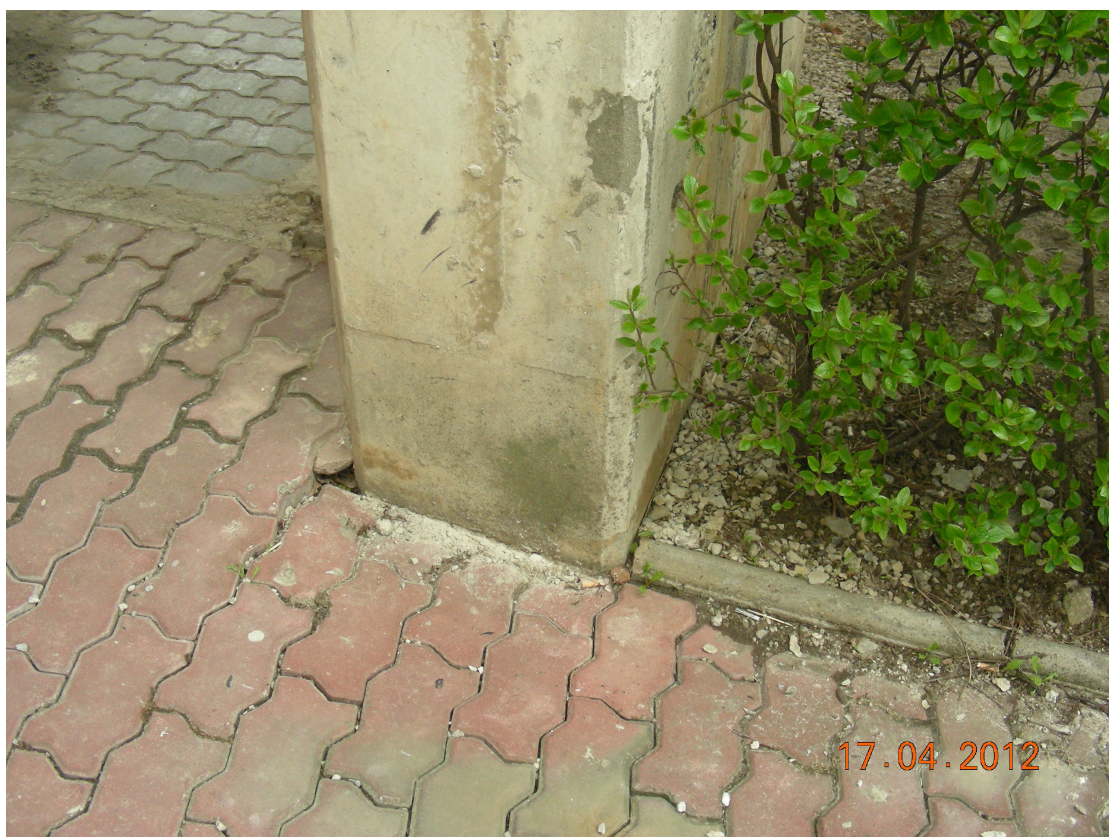
Fot. 23 Osiadanie kostki od przecieków z dylatacji '2009.

Fot. 24 Osiadanie kostki od przecieków z dylatacji '2012.
