OPIS PRZEDMIOTU ZAMÓWIENIA

**„Wykonanie ekspertyzy technicznej dotyczącej stanu technicznego budynku
Pralni w Samodzielnym Publicznym Szpitalu Wojewódzkim im. Papieża Jana
Pawła II w Zamościu.”**

FAZA: EKSPERTYZA TECHNICZNA

OBIEKT: BUDYNEK PRALNI

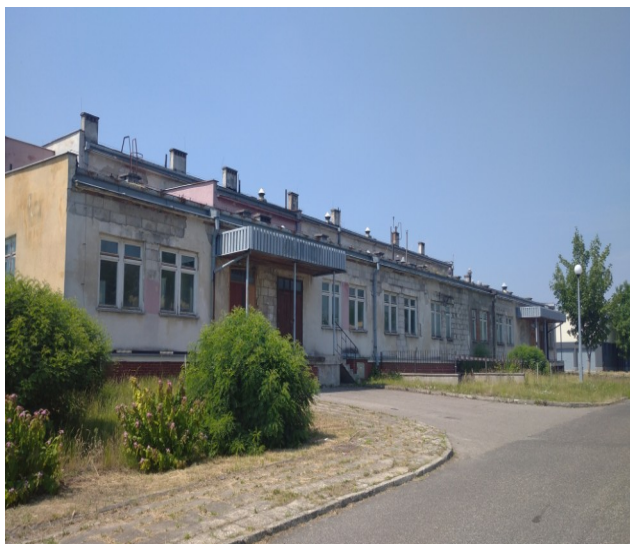
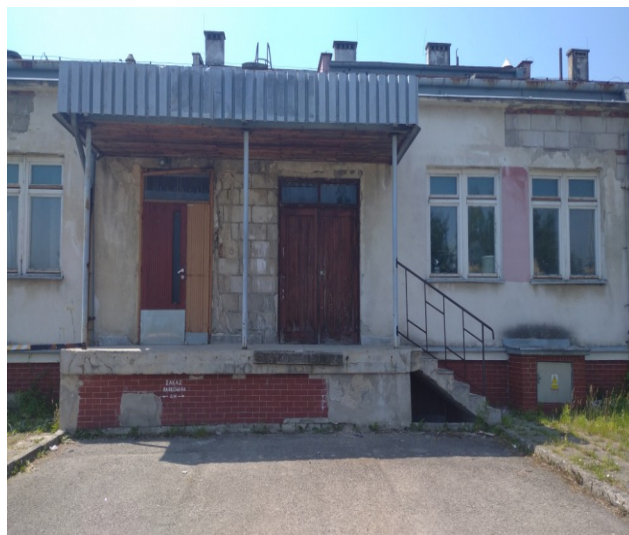
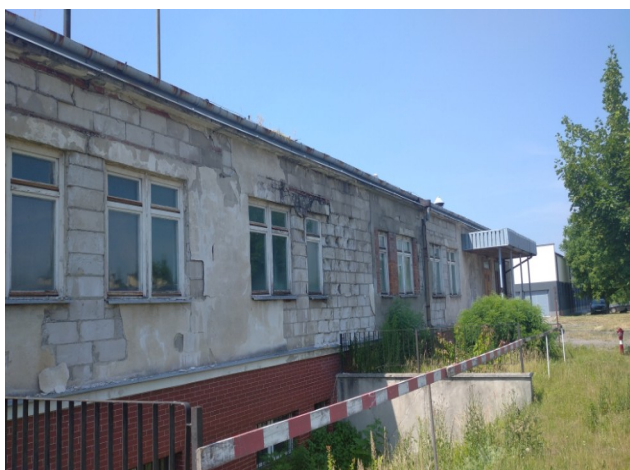
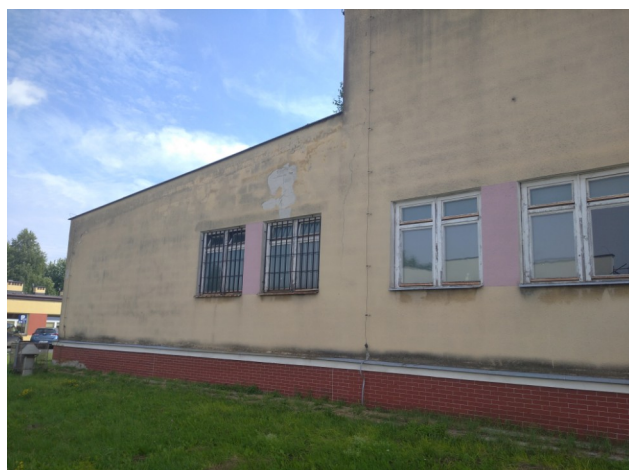
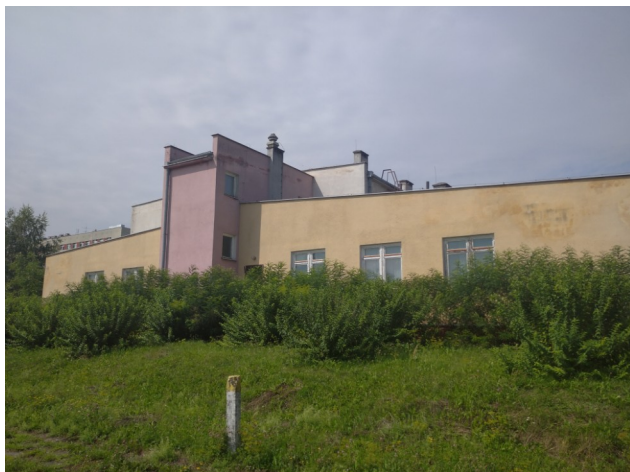
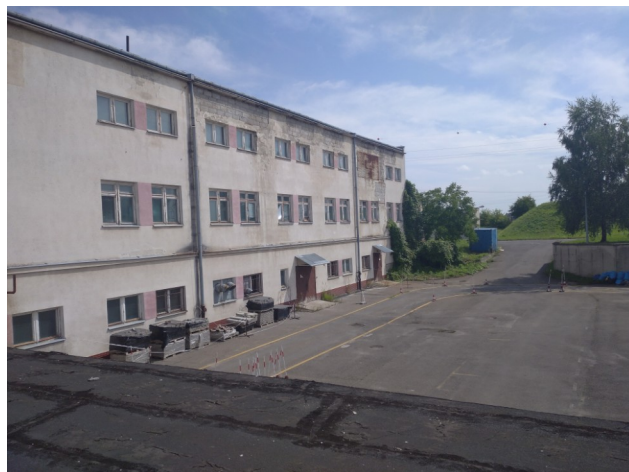
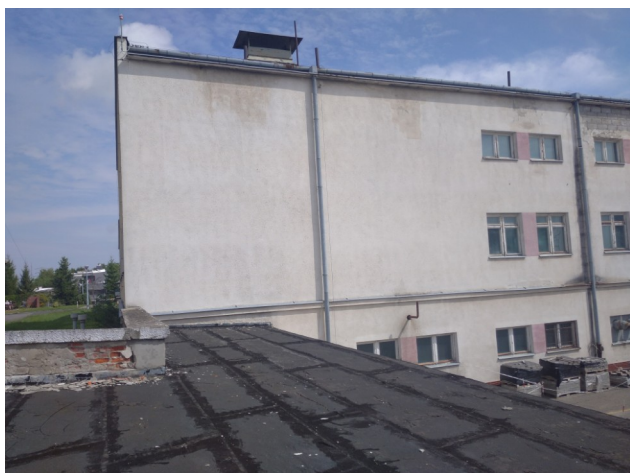
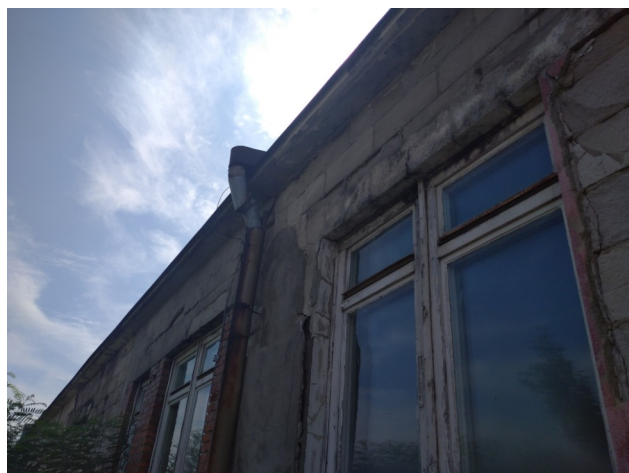
9. Zdjęcia

Stan techniczny ścian nośnych uznaje się jako zły. W licznych miejscach występują ubytki tynku, w części na tynkach ślady zawilgocenia i korozji biologicznej. Stan techniczny ścian piwnic określa się jako dobry. Miejscowo występują ślady zawilgocenia. Zawilgocenie ścian powstaje wskutek złego odprowadzenia wody opadowej od budynku.

Stan techniczny pokrycia dachu określa się jako zły. W wielu miejscach doszło do odspojeń papy izolacyjnej. Występują liczne pęcherze pod powierzchnią papy oraz ślady przecieków w pomieszczeniach ostatniej kondygnacji. Wywinięta papa na ściankach kolankowych i kominy jest złym stanie. W miejscach odspojenia od ścian następuje przeciekanie wody pod pokrycie. Stropodach nie spełnia aktualnych wymogów w zakresie izolacyjności termicznej. Dach nad budynkiem wymaga remontu.

Obróbki blacharskie są w złym stanie technicznym. Wiele z nich jest skorodowanych, zdeformowanych oraz popękanych. Najgorsza jest sytuacja od strony północnej gdzie przy dylatacji budynku, nieszczelności w rynnach powodują degradację ściany nośnej budynku. Rynny oraz rury spustowe w sposób nie właściwy i nie kontrolowany odprowadzają wodę z budynku. Z powodu degradacji tynków i elementów ściennych często w rynnach znajduje się gruz oraz innego rodzaju nieczystości.

Tynki zewnętrzne są w złym stanie technicznym. W wyniku zmiennych czynników atmosferycznych oraz zniszczonych obróbek blacharskich, tynki zewnętrzne ulegają stałej degradacji. Opadający tynk zagraża bezpieczeństwu użytkowaniu oraz postronnym osobom przechodzącym obok budynku.

Podłoga i posadzki w pomieszczeniach użytkowych uznaje się jako dobre z miejscowymi pęknięciami, które nie zagrażają bezpieczeństwu użytkowania. Najgorsza sytuacja jest w hali głównej do której wpadają wody opadowe (przecieki w konstrukcji dachu) niszcząc elementy wykończeniowe oraz częściowo nośne. Na ścianach występuje wykwit oraz zagrzybienia.
